**BEZPEČNOSTNÍ INSPEKCE NA VYBRANÝCH
LOKALITÁCH V OLOMOUCKÉM KRAJI**

ROAD SAFETY INSPECTION IN THE OLOMOUC REGION

DIPLOMOVÁ PRÁCE

Bc. Kristýna Nováková

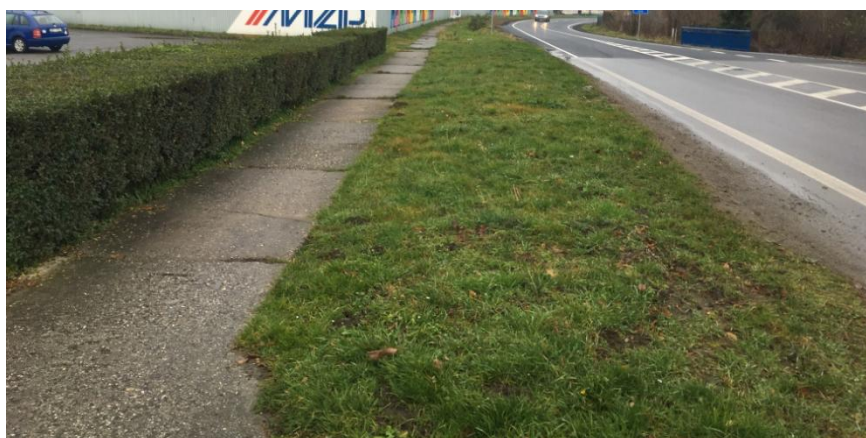
šířku a jsou v nevyhovujícím stavu (nerovné, zarostlé, zanedbané). Ani bezpečné přecházení chodců přes komunikaci není zajištěno, chybí přechody pro chodce, případně místa pro přecházení.

Obrázek 262 - Křižovatka č. 14 - stav povrchu chodníku

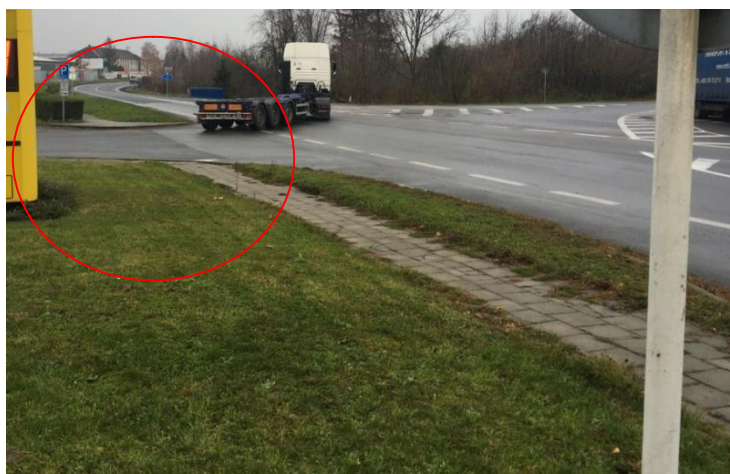
Obrázek 263 - Křižovatka č. 14 - pohled na chodník a jeho ukončení směrem do křižovatky od čerpací stanice, nedostatečná šířka chodníků

Podél hlavní komunikace je žlutě naznačena trasa vedení chodců. Chodník o šířce 2 m by bylo vhodné vést až k bráně společnosti sousedící s parkovištěm, jež je nejspíš hlavním cílem pěších v této okrajové oblasti Přerova. V oblasti čerpací stanice nelze zajistit chodcům přechod, ani místo pro přecházení z důvodu nedostatečného prostoru pro umístění dopravního ostrůvku. Pokud by byl zřízen dopravní ostrůvek, nákladní vozidla s návěšovými soupravami by nebyla schopna vjet na čerpací stanici a bezpečnost řidičů i chodců by byla ohrožena. V oblasti čerpací stanice se žádná nehoda s chodci nestala, trasa pěších je tedy ponechána beze změny.

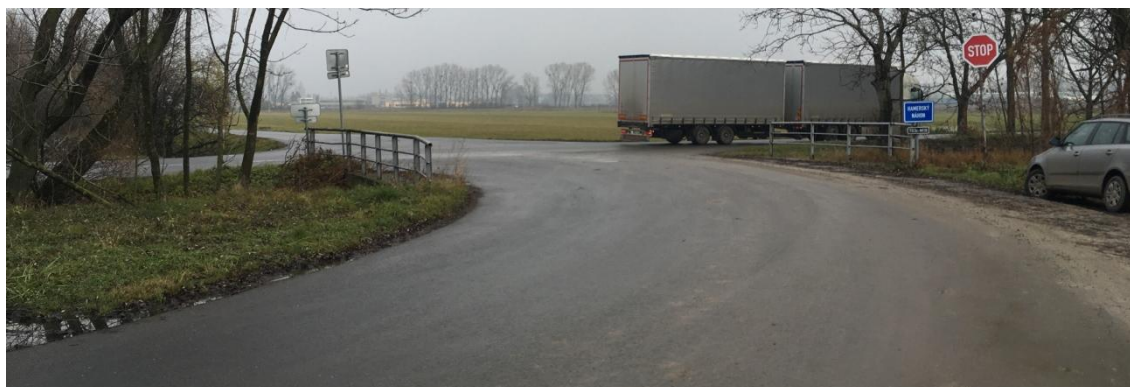
Pod levou vedlejší větví z pohledu znázorněném na obrázku 269 protéká potok Hamerský náhon. Větev je v oblasti přemostění osazena zábradlím.

Obrázek 269 - Křižovatka č. 15 - pohled na most (zábradlí, bez svodidel)

riziko č. 2	nechráněný most
závažnost rizika	střední
možné důsledky	<ul style="list-style-type: none"> - při nezvládnutí řízení možná srážka vozidly se zábradlím - při nezvládnutí řízení možné vjetí vozidel pod most do vodoteče - zhoršení následků dopravních nehod v případě, že vozidlo není zachytným zařízením udrženo ve vozovce
opatření	osazení mostu svodidly vhodného typu a délky

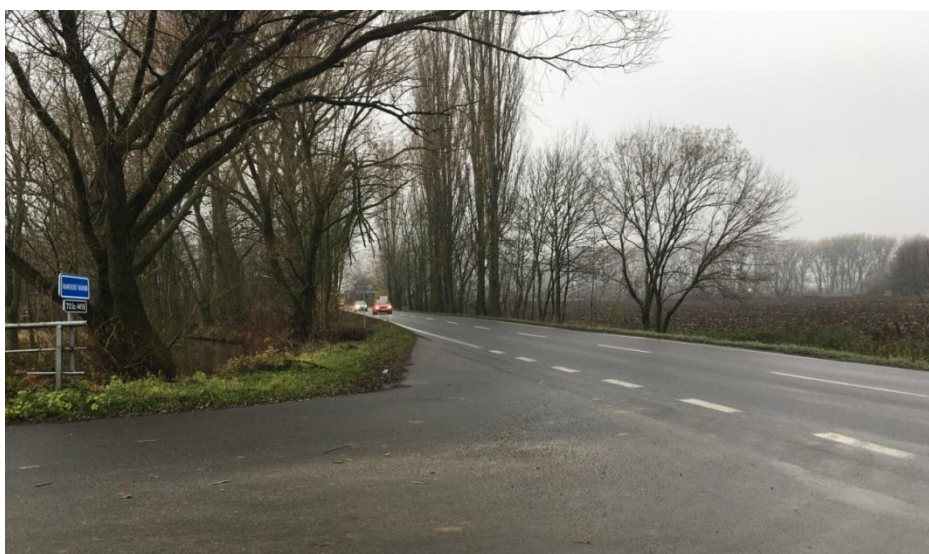
Rozhledy v křižovatce nejsou zajištěny. V rozhledu při napojování z vedlejších větví brání vzrostlá zeleň a dále stromy, které tvoří řady. Na následujícím obrázku je možno vidět zeleň bránící v rozhledu a to v neolistěném stavu.

Obrázek 272 - Křižovatka č. 15 - rozhled vlevo z vedlejší větve od sjezdu D 35

Pro zajištění rozhledu je nezbytné odstranit zeleň, která je překážkou širší než 15 centimetrů, nebo vytváří řady v oblasti rozhledových trojúhelníků. Hodnoty byly uvažovány pro dovolenou rychlost 90 km/h a skupinu vozidel č. 4.

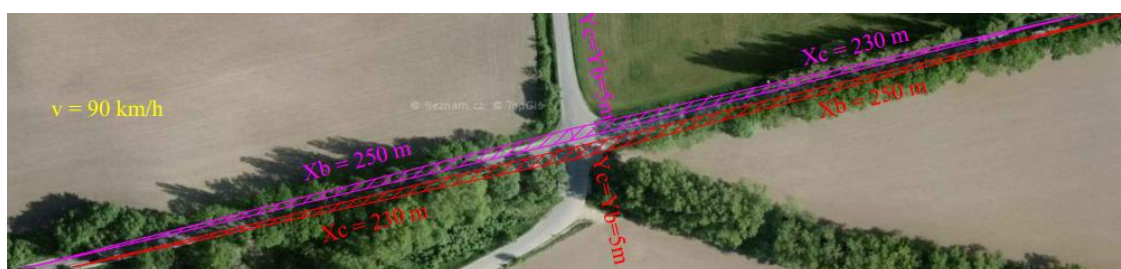
Obrázek 273 - Křižovatka č. 15 – rozhledové trojúhelníky

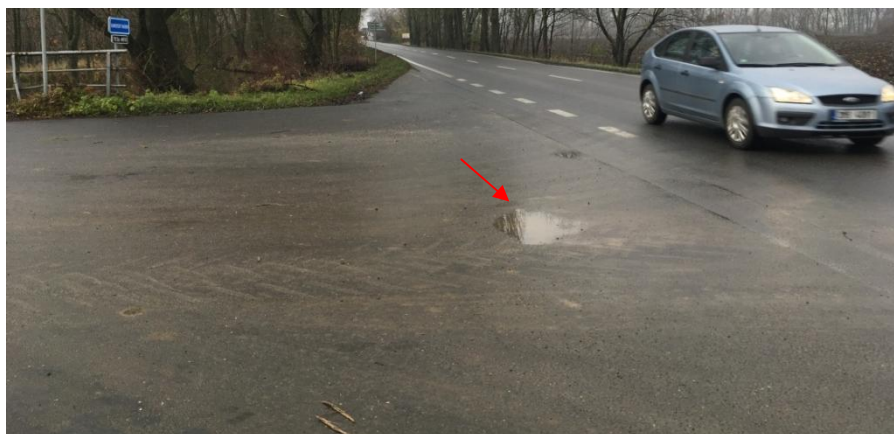
Z analýzy nehodovosti vyplývá, že nepřizpůsobení rychlosti stavu vozovky (bláto, výtluky, mokrá povrch, náledí apod.) bylo druhou nejčastější příčinou dopravních nehod v křižovatce. Vozovka v křižovatce č. 15 vykazuje určité poruchy ve formě vyjetých kolejí, trhlin, ztráty hmoty z povrchu a následného zadržování vody ve vozovce za nepříznivých povětrnostních podmínek.

Obrázek 280 - Křižovatka č. 15 - zadržování vody ve vozovce

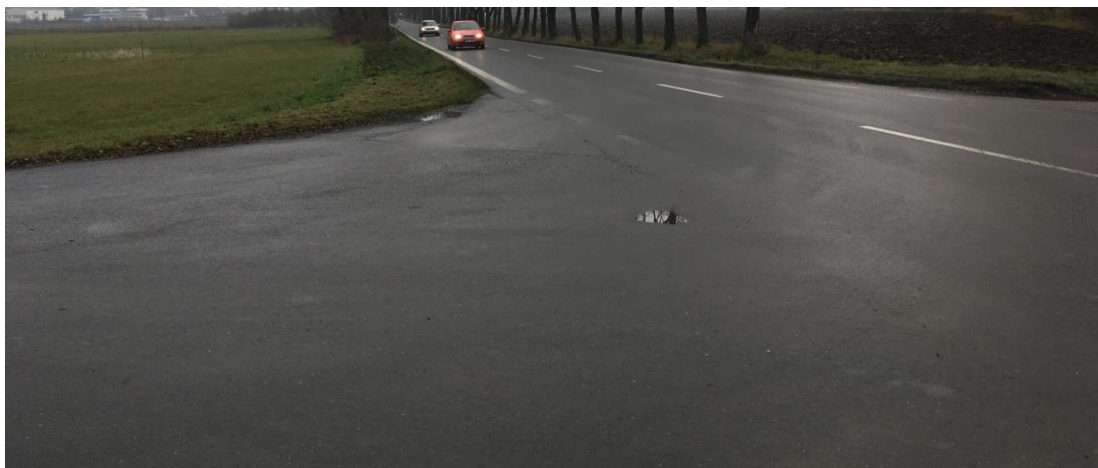
Napojení vozidel z vedlejších komunikací je na hlavní komunikaci umožněno značením V02b (podélná čára přerušovaná“), která je v těchto místech značně opotřebená a je žádoucí ji obnovit.

Obrázek 281 - Křižovatka č. 15 - opotřebené vodorovné značení

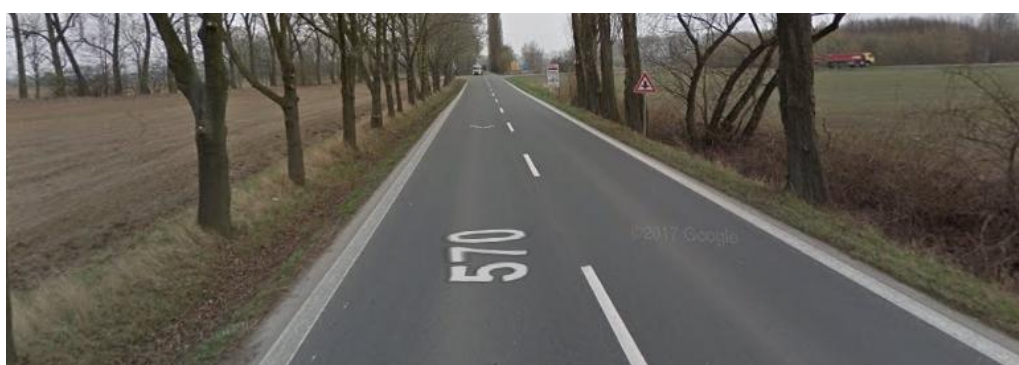
riziko č. 13	splývající svislá dopravní značka P1 („křižovatka s vedlejší pozemní komunikací“)
závažnost rizika	nízká
možné důsledky	- řidiči si nemusí všimnout blížící se křižovatky a nevěnují dostatečnou pozornost řízení při vjíždění do křižovatky - možný vznik kolizních situací
opatření	opatření svislých dopravních značek P1 („křižovatka s vedlejší pozemní komunikací“) reflexními prvky (krátkodobé)

Obrázek 282 - Křižovatka č. 15 - splývání dopravní značky P1 (křižovatka s vedlejší pozemní komunikací“) s okolními stromy [17]

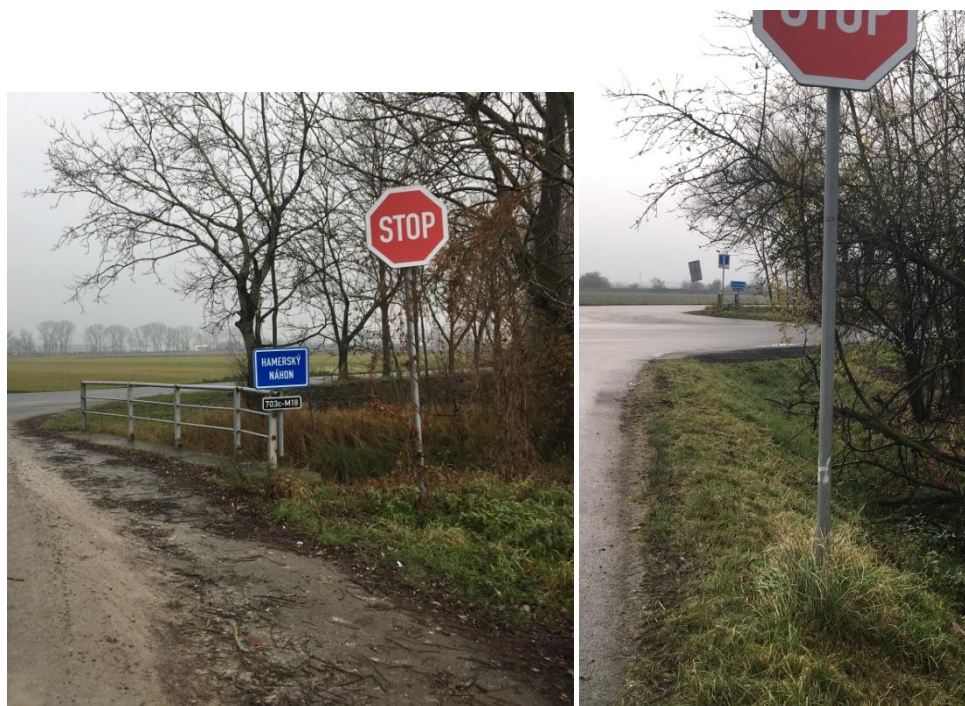
Z vedlejších větví křižovatky jsou řidiči upozorněni na úpravu přednosti v jízdě ve formě svislých dopravních značek P6 („stůj, dej přednost v jízdě!“), které nahradily dřívější P4 („dej přednost v jízdě!“) ve vzdálenosti přibližně 20 m před křižovatkou. Dopravní značky jsou osazeny zřejmě ve vzdálenosti 0,5 m od zpevněné části vozovky,

vlivem značného znečištění vzdálenost dopravní značky však není znatelná. Svislá dopravní značka na vedlejší větvi z centra je osazena poměrně nestabilně ve svahu zemního tělesa (viz obr. 284).

Obrázek 283 - Křižovatka č. 15 - usměrnění vedlejší větve svislou dopravní značkou P6
Obrázek 284 - Křižovatka č. 15 - svislá dopravní značka P6 ve svahu

Z důvodu častých dopravních nehod proti příkazům značek upravujících přednost by bylo vhodné zvážit doplnění vedlejších větví před příjezdem ke křižovatce o další svislou dopravní značku P6 („stůj, dej přednost v jízdě!“) s dodatkovou tabulkou E3a obsahující údaj o vzdálenosti křižovatky. Toto opatření by bylo spíše méně účinné, důležitější je pro zabránění vzniku nehod proti úpravám přednosti odstranit překážky bránící v rozhledu.

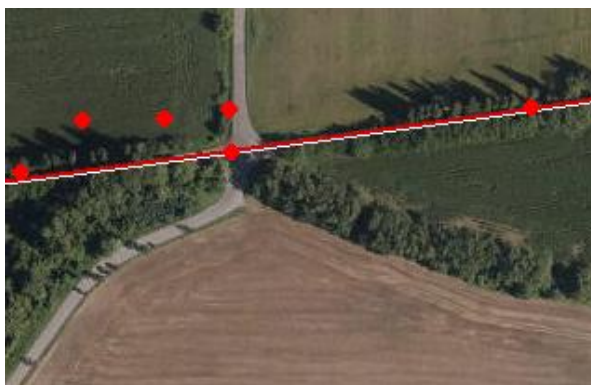
21 % z celkového počtu dopravních nehod v křižovatce a jejím okolí bylo způsobeno srážkou s pevnou překážkou, kterou byl ve všech případech strom. Rozmístění těchto dopravních nehod je naznačeno na obrázku níže.

Obrázek 285 - Křižovatka č. 15 - vyznačení polohy srážek vozidel se stromy [8]

riziko č. 16	aleje stromů podél komunikací
závažnost rizika	vysoká
možné důsledky	srážka se stromem
opatření	<ul style="list-style-type: none"> - označení stromů barvou a reflexními prvky a současné snížení nejvyšší dovolené rychlosti na 60 km/h , aby případná nehoda se stromy nezpůsobila tak závažné následky na zdraví (krátkodobé, levnější) - vykácení stromů (dlouhodobé, nákladné) - instalace svodidel i za cenu zvýšení potřebného prostoru pro provedení, rozšíření celkové šířky komunikace (střednědobé)
